Zeynep Yıldız<sup>1</sup>  
Araştırmacı

## DEĞERLENDİRME NOTU

## LEYLEKLER, ELEKTRİK HATLARI VE YANGIN RİSKİ

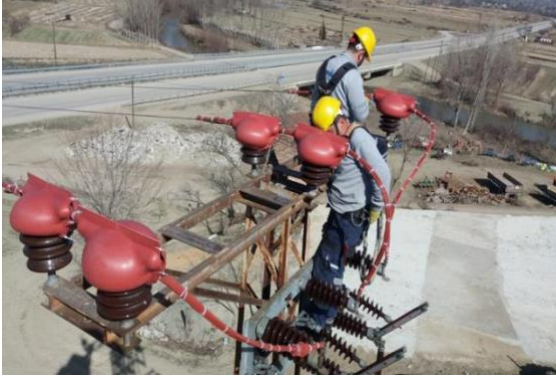
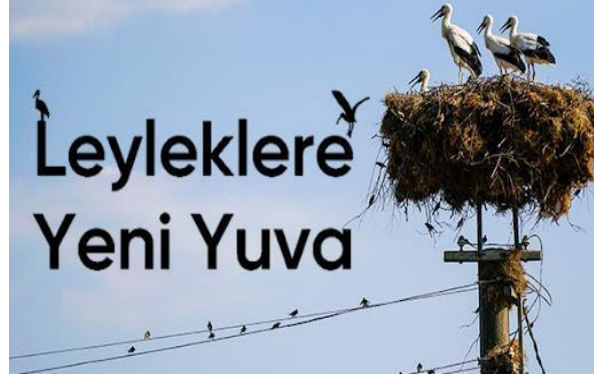
**Şekil 3. Elektroküsyon Riskine Karşı Yalıtım Uygulaması ve Güvenli Yuva Platformu**

Not: Soldaki görsel, erişilebilir enerjili bileşenlerin yalıtılmasına; sağdaki görsel ise yuvanın iletkenlerden güvenli uzaklıkta bulunan bir platform üzerinde konumlandırılmasına örnek oluşturuyor. Görseller, belirli bir hat için hazırlanmış tip proje veya uygulama sonrası etki değerlendirmesi niteliğinde değildir.

Şekil 2, çarpışma riskine karşı kullanılan hat işaretleyicilerini; Şekil 3 ise elektroküsyon riskine karşı uygulanan yalıtım ve güvenli yuva platformu örneklerini gösteriyor.
